## **85302 Gerolsbach, Bebauungsplan Sondergebiet und Allgemeines Wohngebiet Ortsmitte**

### **Bericht zur Baugrund- und orientierenden Schadstoffuntersuchung**

**Projektleitung:** M. Jäger, Dipl.-Geoökol.  
**Projektbearbeitung:** L. Heimerl, B. Sc. Geowissenschaften  
**Projektnummer:** 12375-01

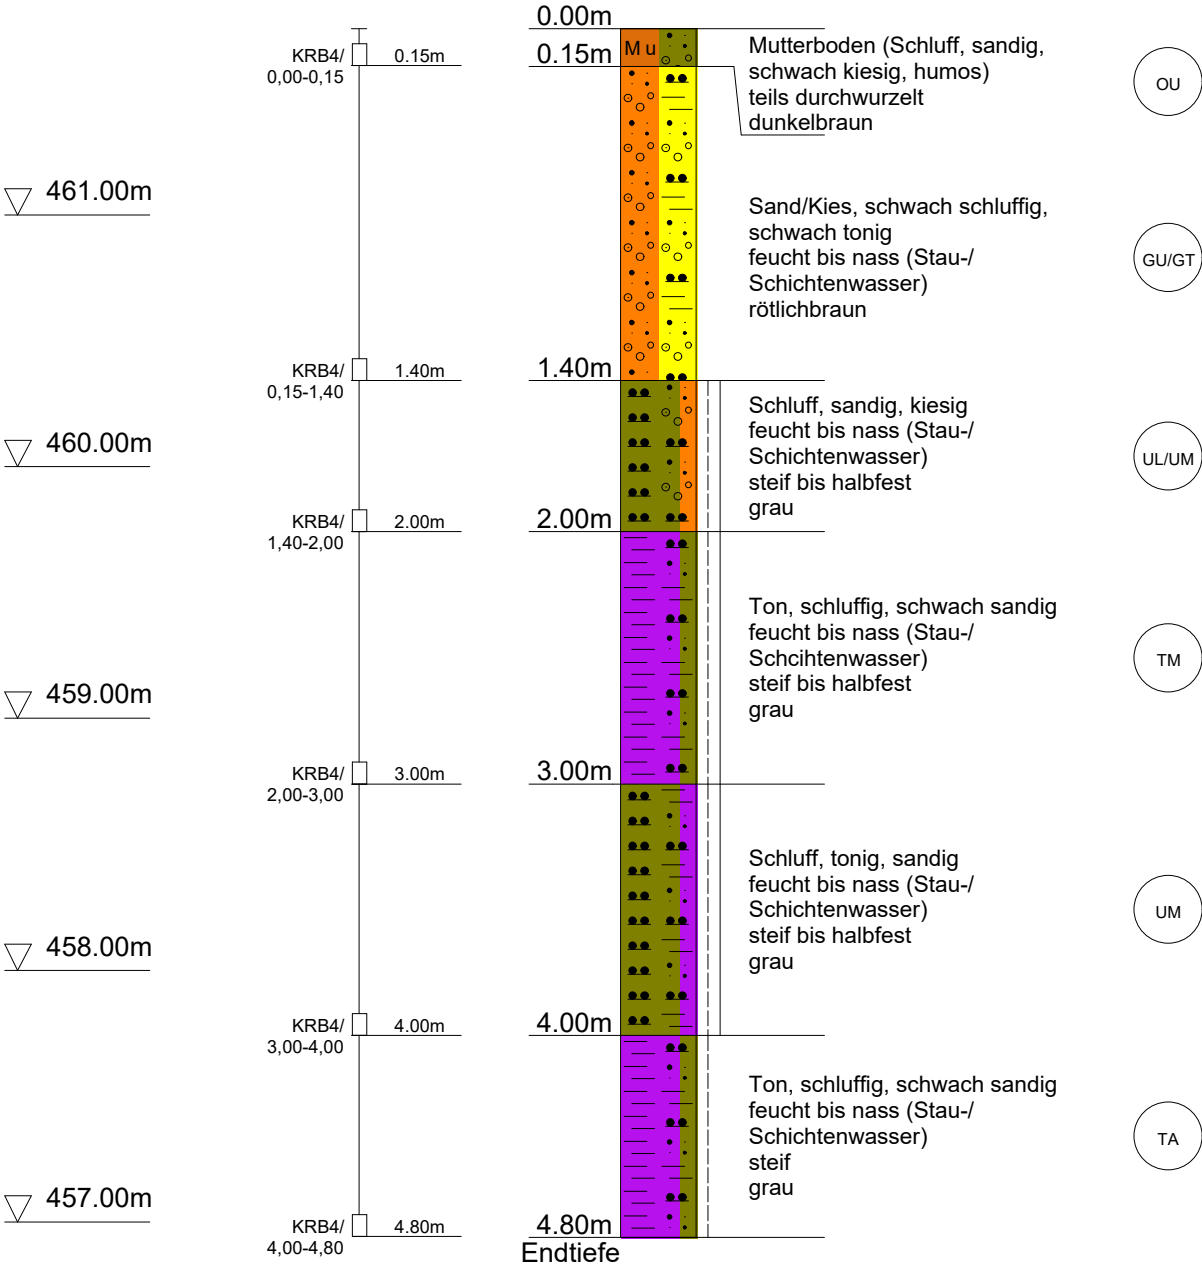
KRB 4

Ansatzpunkt: 461.74 mNN
